Tvättning av batterier i kyl- och frysmöbler

Cleaning of heat exchangers in display cabinets

Lennart Rolfsman
Peter Lidbom
Kristin Larsson

Projektnummer: BP06
År: 2013

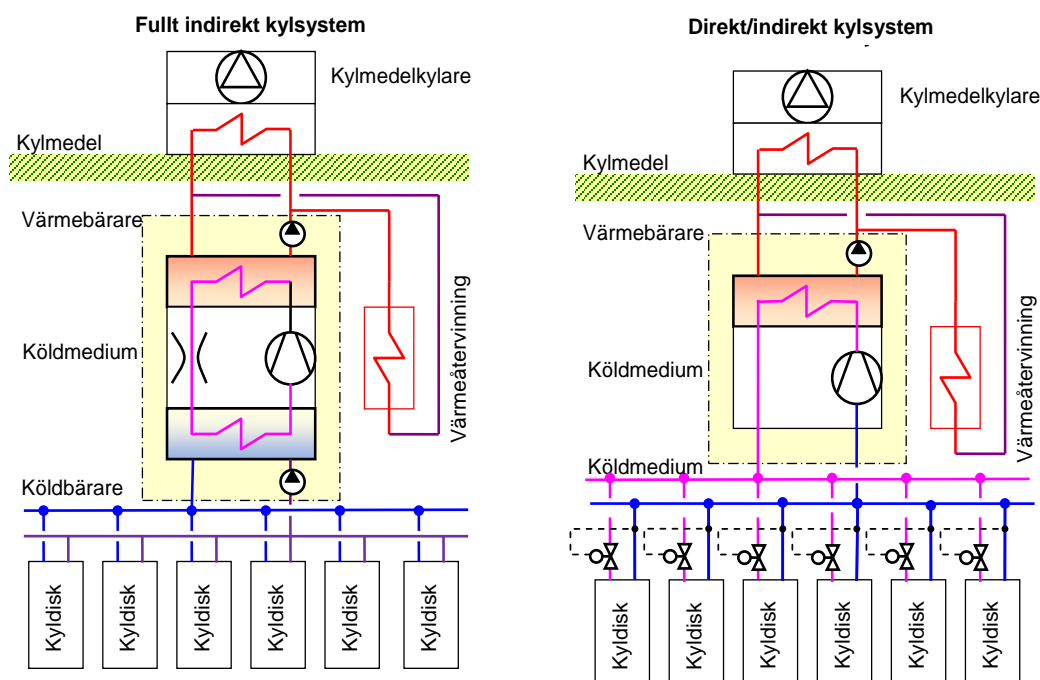
Figur 1. Schematisk bild på ett fullt indirekt kylsystem, där en köldbärare går ut till kyldiskarna, respektive ett direkt/indirekt kylsystem där köldmedium går ut till kyldiskarna. (I ett fullt direkt kylsystem går köldmedium även ut till kylmedelkylare.) [3]

I ett direkt system sker på den kalla sidan förångning av köldmedium i diskens kylbatteri (värmeväxlare) och i ett indirekt system sker en temperaturhöjning av köldbäraren, då den passerar batteriet och kyler den luft som ska hålla matvarorna i disken vid önskad temperatur.

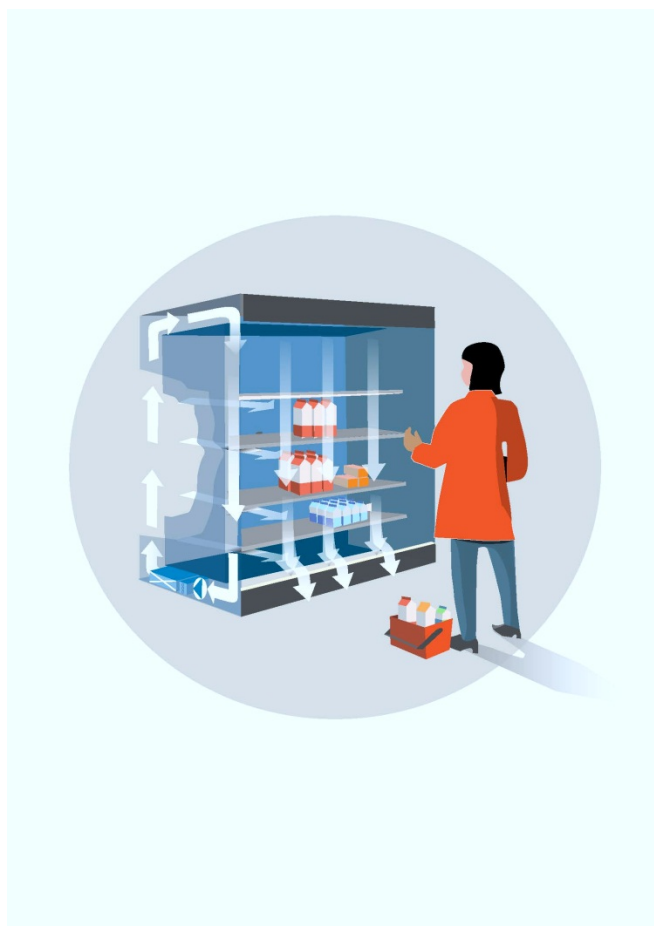
Figur 2. Luftgenomströmning och luftrida i en vertikal disk. Kylbatteriet är här placerat i diskens bakre nedkant.

I en vertikal kyl- eller frysdisk är kylbatteriet oftast placerat i diskens botten eller rygg [4]. Fläktar sitter före kylbatteriet, som cirkulerar luften i disken och suger in den luft som kylbatteriet kyler. Den kylda luften blåses ut i disken ovanför eller genom öppningar i ryggpartiet. Luften som blåses ut i diskens ovanför bildar en luftrida, som ska skapa en barriär mellan den kalla luften i disken och den varmare omgivningsluften i butiken. Luften från diskens rygg skall främst kyla matvarorna på hyllplanen. Hyllplanen fungerar även som styrplan för luftflödet som kommer från diskens rygg och balanserar den främre luftbarriären. Luften sugas sedan in i botten av disken genom ett returkaller för att åter kylas av kylbatteriet. Se Figur 2 för principskiss över luftströmmar i en vertikal disk.

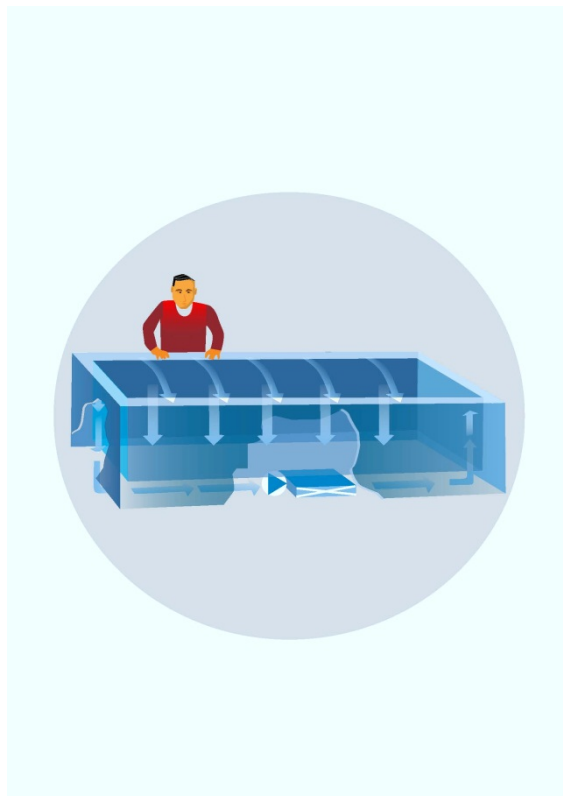
Figur 3. Luftgenomströmning och luftridå i en horisontell gondol.
Kylbatteriet är här placerat i diskens botten.

butiksluften. Kall luft har högre densitet än varm luft och den kalla luften sjunker till botten av gondolen. Från diskens rygg kommer även kyld luft ut som ballanserar den främre barriären. Matvarorna kyls både av luftridån och genom strålning och ledning från gondolens väggar, innanför vilken en kall luftkanal löper. Se Figur 3 för luftridå och luftströmmar i en gondoldisk.

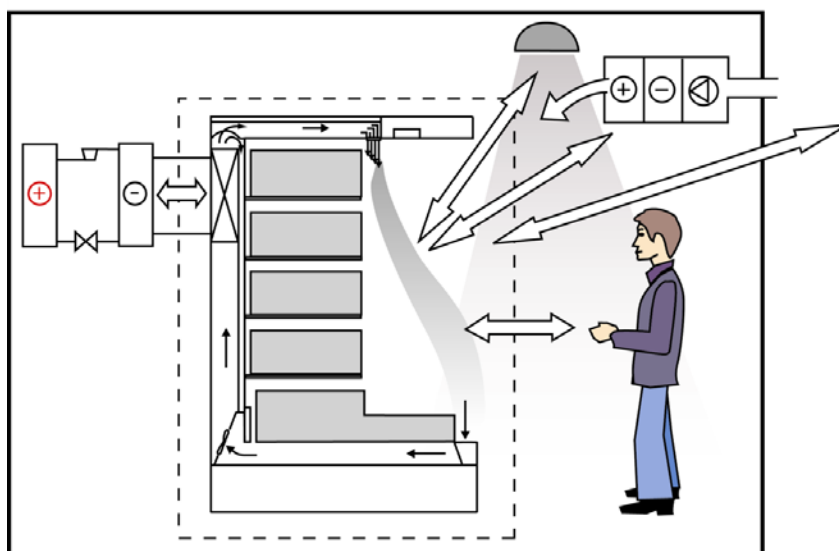
Figur 4. Luftström och luftinfiltration i en vertikal disk

Luftridån av kall luft, som blåses ut i disken och sugas in till diskens kylbatteri, ska fungera som en barriär mellan den kalla luften i disken och den varma luften i butiken. I en vertikal disk består 60-70 % av energiförlusterna, av infiltration av den varma omgivningsluften [2]. Att luftridån fungerar är viktig för att matvarorna ska hållas kalla och för ett minska kylbehovet. I kyl- och frysdiskar med lock och dörrar minskar infiltration av omgivningsluft.

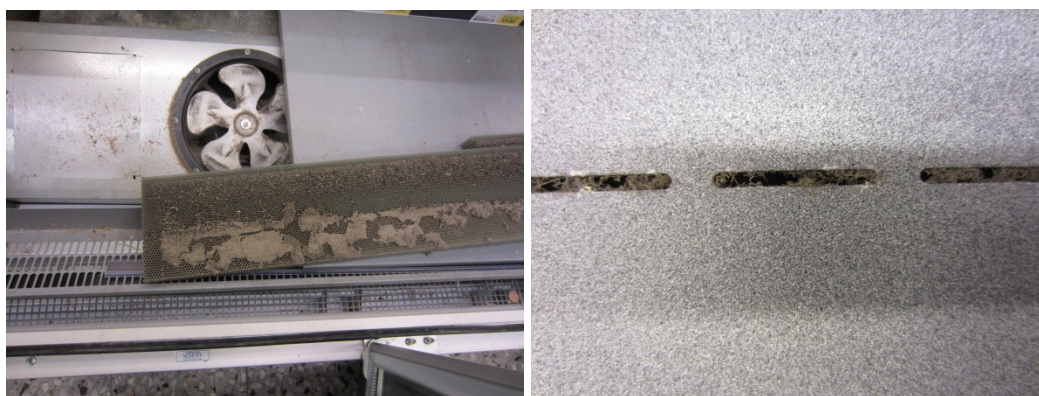
Figur 7. Kylmöbel KA1 före tvätt. Fläkt och bikupor för utblåsluften till disk i bild till vänster samt hål i ryggplåt i bild till höger.

Bikuporna som är placerade vid utblåskanalen i diskarna fungerar som ett filter och luddlikande smuts hade fastnat i bikupan i kylmöbel KA1 och KB1. Det hade även fastnat smuts i hålen i diskens ryggplåt, se Figur 7.

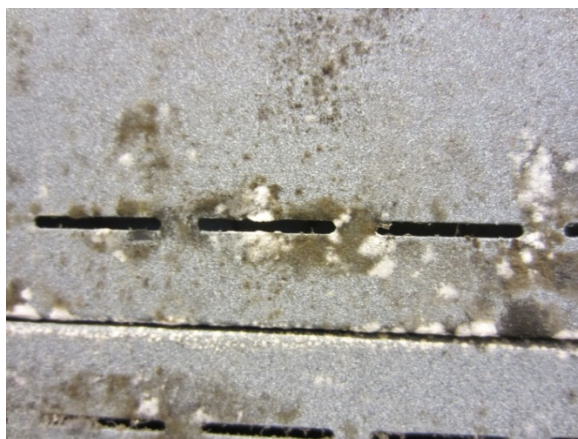
Figur 8. Kylmöbel KA1 före tvätt, påväxt på ryggplåt.

I kylmöbel KA1 hade det runnit ut vätska från matvarupaket vilken hade bildat mögel på ryggplåten, se Figur 8

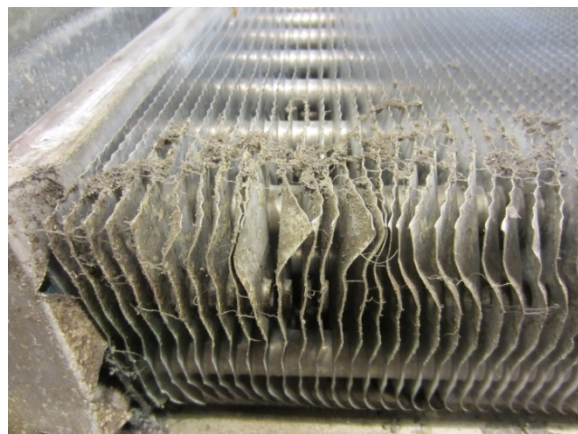
Figur 9. Kylmöbel KB1 före tvätt, kylbatteri

Ett av kylbatterier i KB1 hade deformerade kamflänsar som var smutsigare än kylbatteriet i övrigt, se Figur 9.

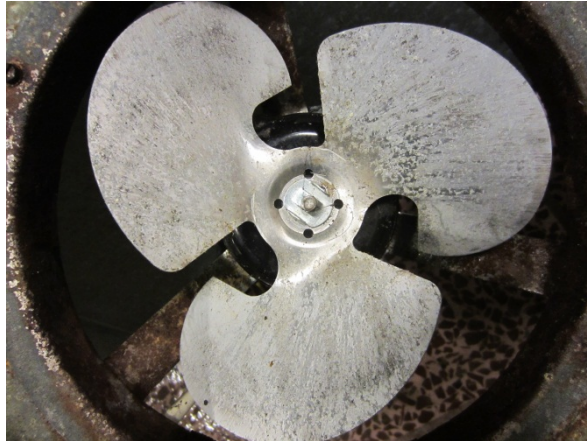
Figur 11. Kylmöbel KB1 efter tvätt, fläkt

Figur 10 och Figur 11 visar en fläkt i kylmöbel KB1 före respektive efter tvätt.

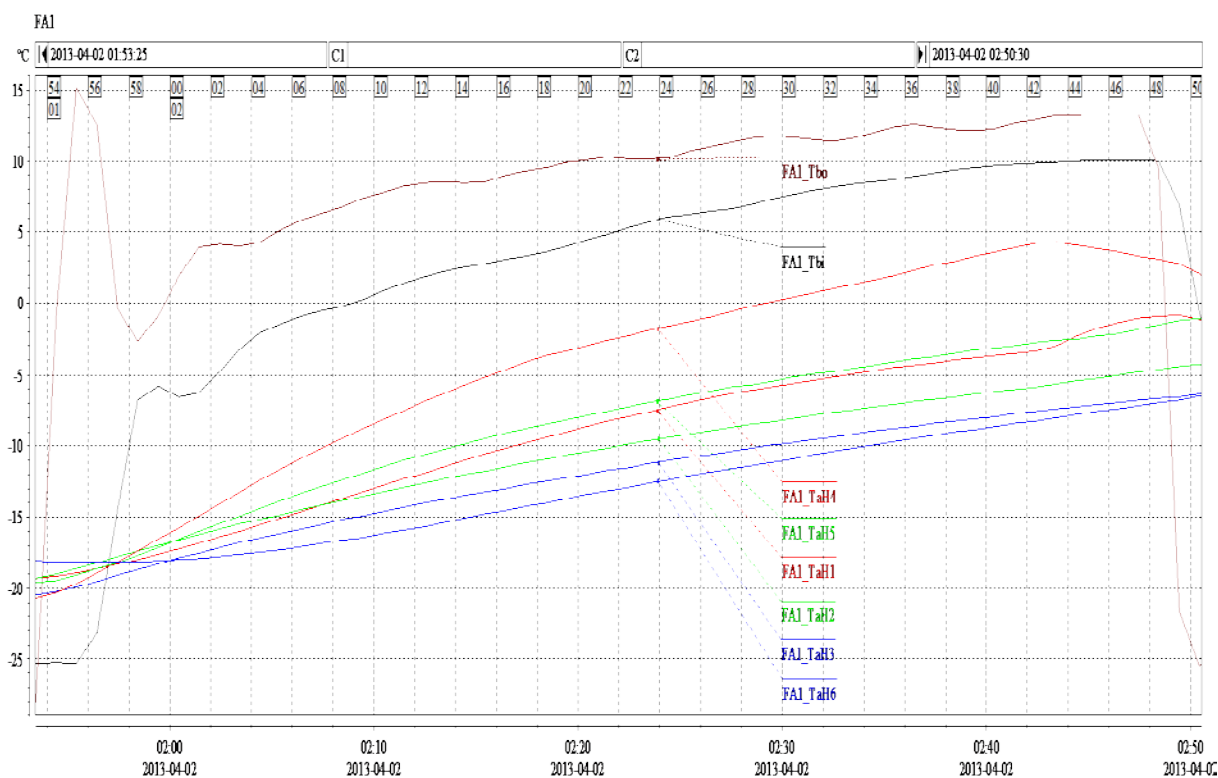
Mätning av lufttemperaturer i frysmöbel FA1 påvisade att lufttemperaturer i den högsta mätpunkten var över 0°C under 20 min under avfrostning, se Figur B13.

Figur B13. Diagrammet och tabell visar lufttemperaturer i frysdisk under en avfrostningsperiod.

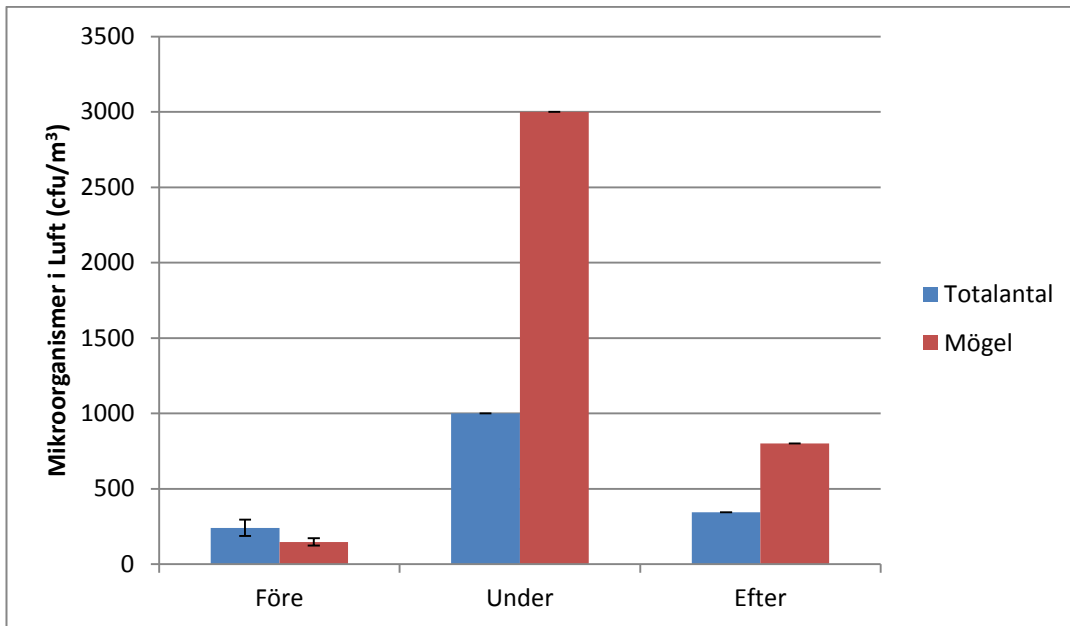
Figur 2. Antal mikroorganismer per 1m³ luft i kylmöbel KA1 före samt efter rengöring. Antalet under själva rengöringen är förekomsten i butik utanför kyldisken (n=2).

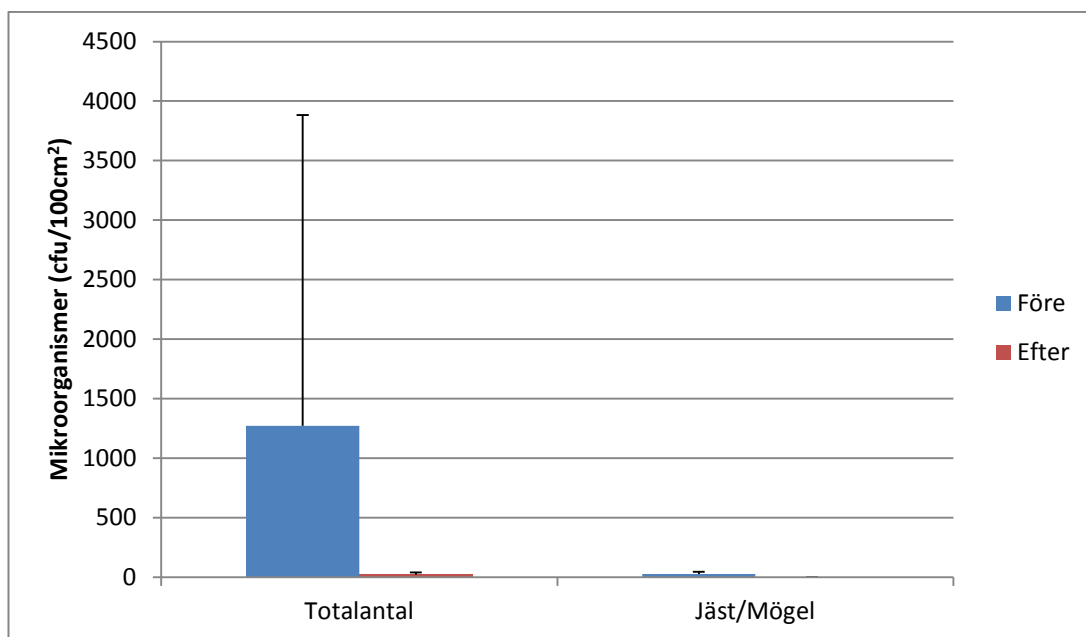
Figur 4. Antalet mikroorganismer på hyllor i kylmöbel KA1 före samt efter rengöringen insamlade med svabbteknik. (n=5)

Totalantalet bakterier på ytor i minskade i kylmöbel KA1 från ett medel på 1300cfu/100cm² till 30 cfu/100cm². Antalet mögel och jäst var mycket lågt redan före rengöring och inga *Enterobacteriaceae* fanns på ytorna. Kylmöbel KA1 rengjordes av rengöringsföretaget med ångteknik men hyllorna i kylmöbel KA2 torkades bara av. Antalet bakterier på hyllplanens ytor i kylmöbel KA2 reducerades genom avtorkningen från 1800cfu/100cm² till 30 cfu/100cm². Även antalet mögel och jäst reducerades från ca 1000cfu/100cm² till 30 cfu/100cm². (Figur 4, 5).

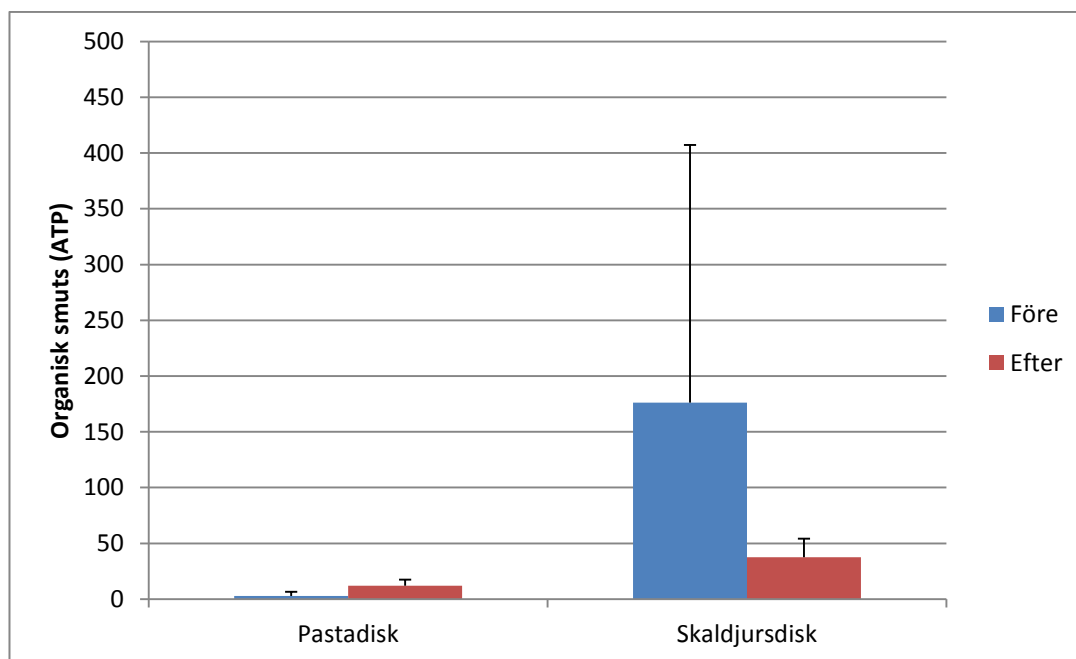
Figur 8. Mängd ATP före samt efter rengöring i kylmöbel KA1 amt kylmöbel KA2 (n=15)

En icke produktberörd yta med ett värde < 200 räknas som godkänd med anmärkning. Ytor som ligger >200 i en livsmedelsmiljö är ej godkända vilket gäller för vissa av hyllorna i kylmöbel KA2 före rengöringen. Kylmöbel KA2s ytor torkades bara av och rengjordes inte av rengöringsföretaget med ånga. Avtorkningen var effektiv i att avlägsna organisk smuts.

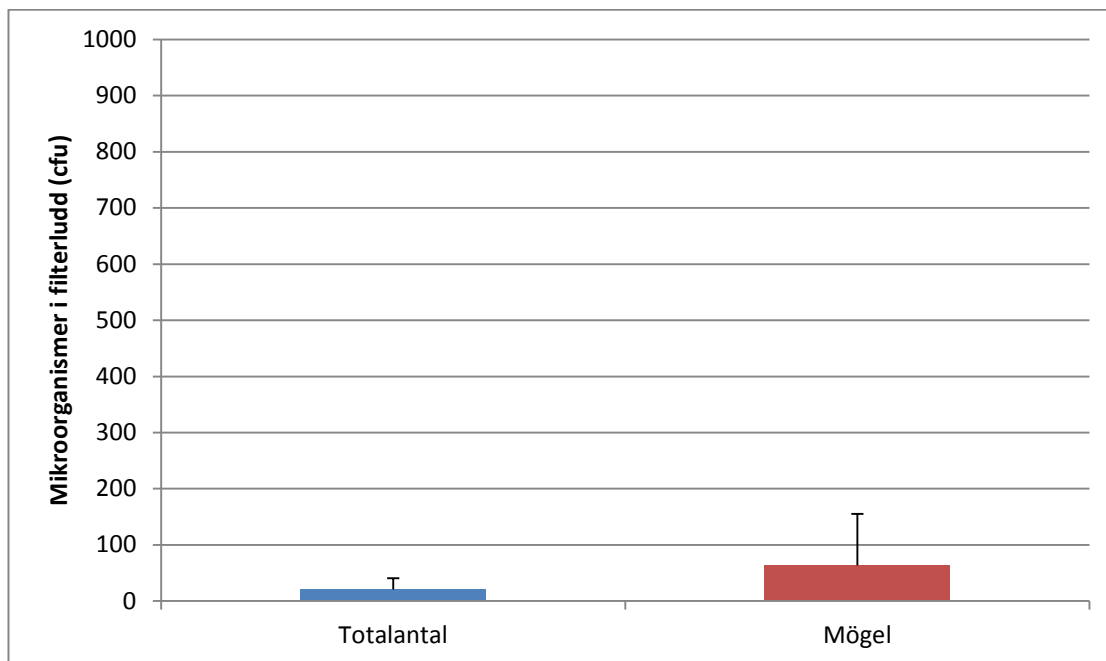
Figur 9. Mikroorganismer i ludd från kyldiskarnas luftfilter (n=5).

Analys av det ludd som samlats i luftfiltret till kyldiskarna innehöll mögel i halter upp till ca 150 cfu. Bakteriehållten var låg ca 20 cfu och då luddet är så torrt föreligger inte någon risk att bakterier eller mögel tillväxer där (Figur 9). Om luddet blir fuktigt skulle dock tillväxt kunna ske. Inga *Enterobacteriaceae* fanns i filterluddet.
